**Estudos de patologias nos edifícios / Causas e soluções / Humidades e suas causas**

*Classificação da obra***GARAGEM PARQUEAMENTO**

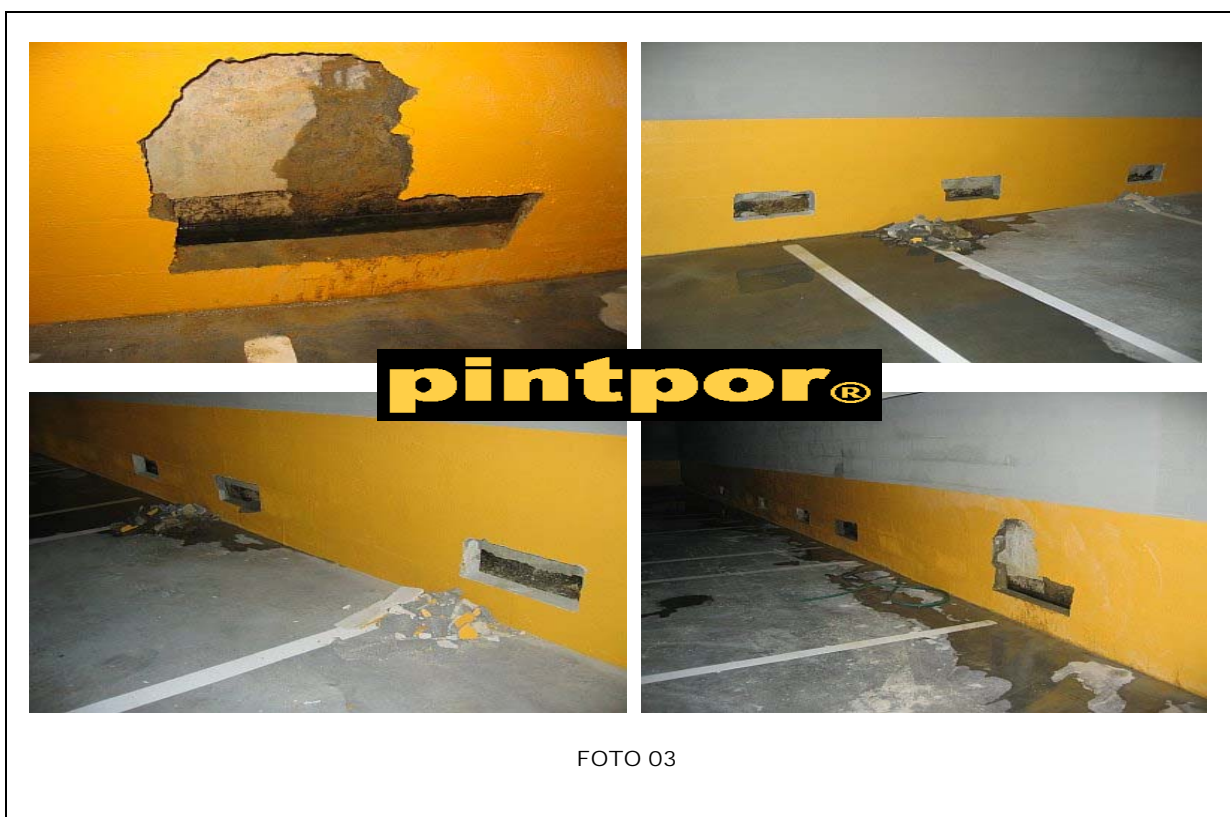
**Parede oculta em garagem**, os drenos encontram-se obstruídos com entulho da obra, bloqueando assim a passagem de águas pluviais infiltradas provenientes do solo até aos tubos e caixa de serviço.

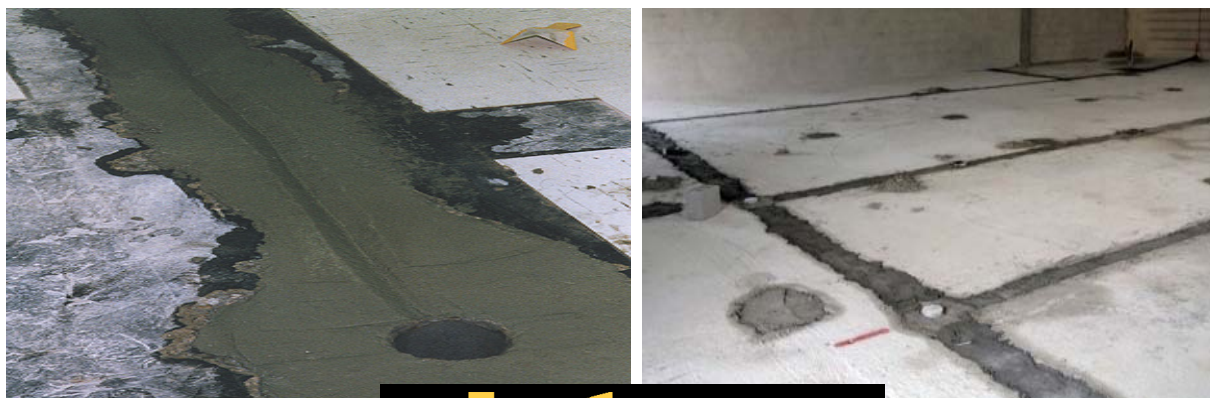
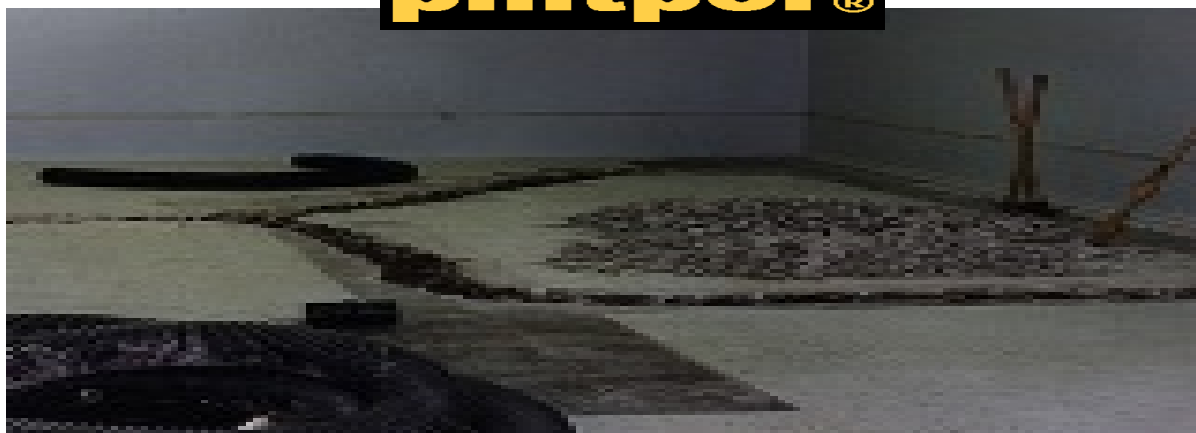
FOTO 04

**GRELHAS E DRENOS OCULTOS EM PISO**

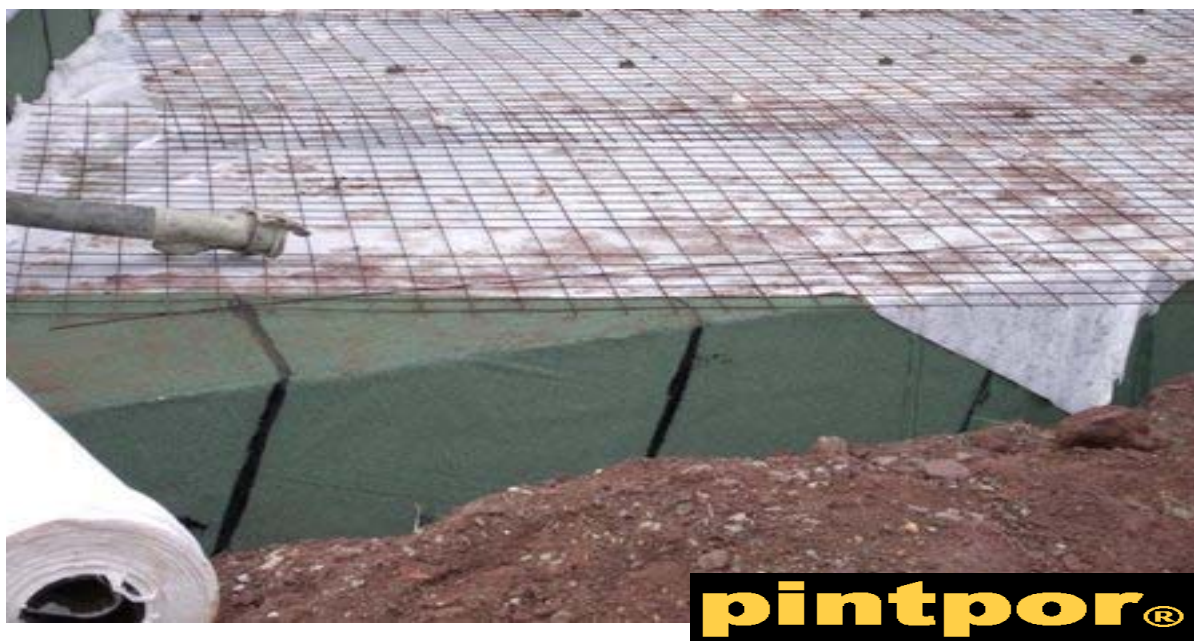
FOTO 05

**IMPERMEABILIZAÇÃO DE  
PLACA DE PARQUAMENTO**

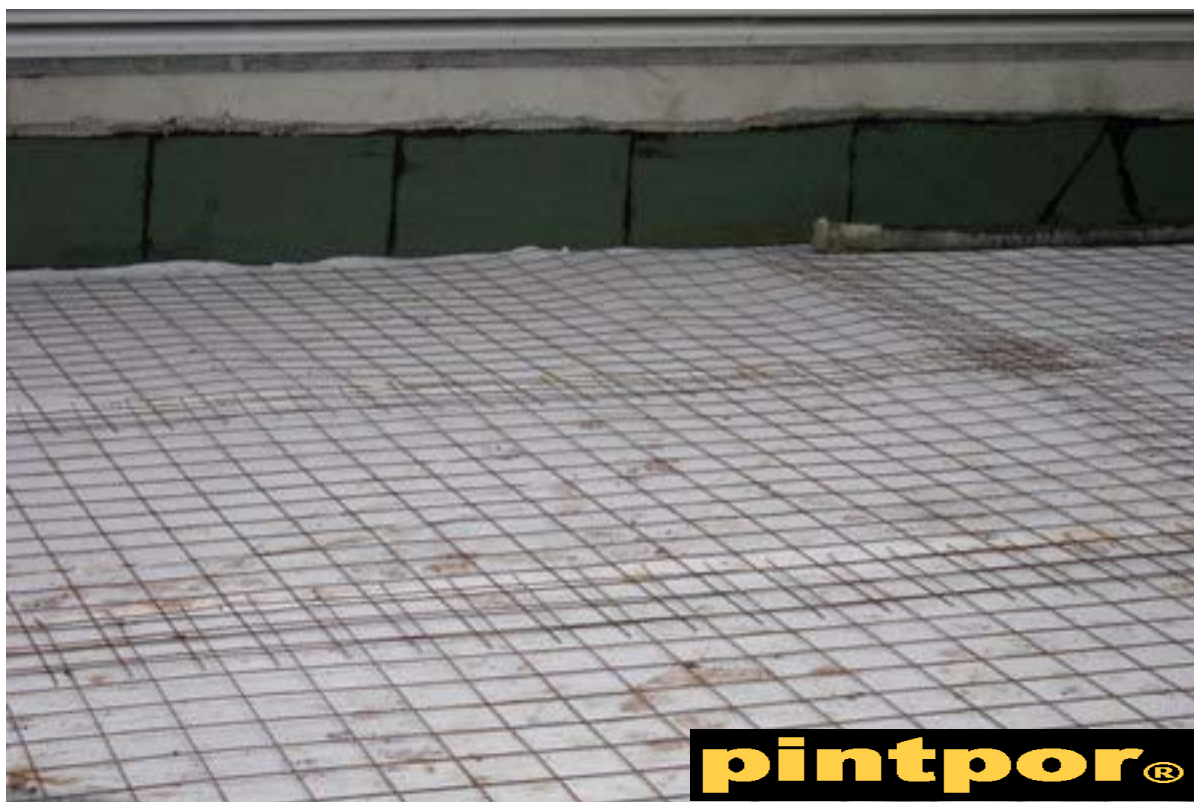
FOTO 07

**IMPERMEABILIZAÇÃO DE  
PLACA DE PARQUAMENTO**
